Restauración de hábitat de visón europeo (*Mustela lutreola*) en el marco del proyecto Canal de Navarra

SECTOR Construcción y explotación de infraestructuras

PROMOTOR DEL PROYECTO OHL lidera la UTE adjudicataria del proyecto de construcción y concesión

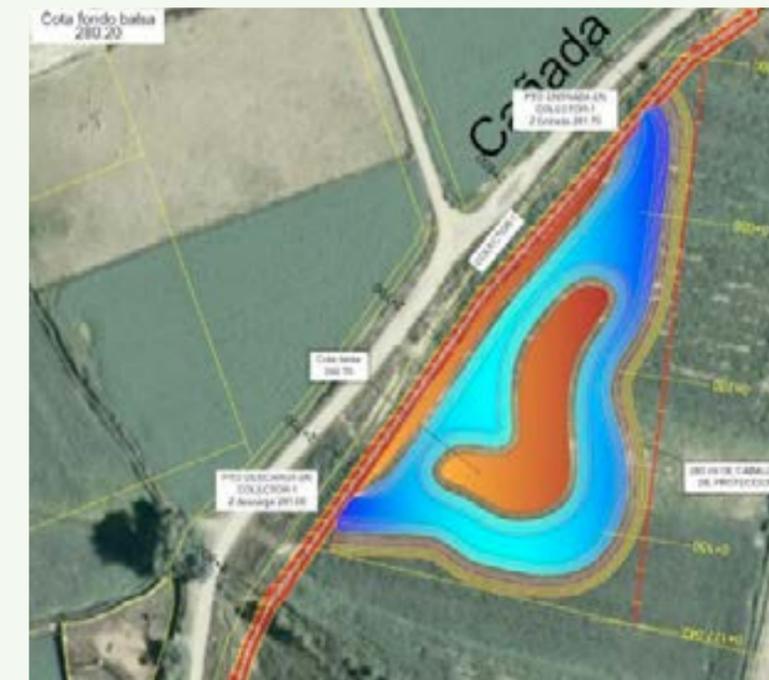
Figura 2: Balsa de cría nº3, a la izquierda el diseño y a la derecha su estado una vez ejecutada la actuación en 2018.

Además de la restauración de la vegetación de ribera, se plantearon medidas de mejora del hábitat de cría mediante la construcción de tres balsas ubicadas estratégicamente en el área de influencia del proyecto. Estas balsas, con pequeñas islas en el centro de las masas de agua, constituyen un espacio de reproducción óptimo para la especie, con abundante vegetación en las orillas de estas masas de agua permanentes.

En proyecto se diseñaron en un principio unos taludes 3H:2V y una cota de agua menor a 1 metro. Sin embargo, tras un análisis posterior por parte de los expertos se optó por taludes más tendidos 3H:1V.

Para conseguir la presencia de agua de forma permanente, es necesario que el fondo de la balsa se sitúe bajo la cota del lecho del colector y dejando la cota de salida algo más alta que el lecho, para que en el caso de vaciado por mantenimiento o emergencia de éste último las balsas permanezcan con agua.

Con este diseño se consigue zonas con agua estancada favorables al crecimiento de la flora arbustiva y a la presencia de fauna, creando un hábitat especialmente propicio para el visón europeo.
